### LAUDO TÉCNICO PARA AVALIAÇÃO DAS CONDIÇÕES DE ATRACAÇÃO DE EMBARCAÇÕES

#### PÍER DO PORTO

Número do laudo: Laudo Técnico No 2020-001

Objetivo do Laudo: Avaliação da capacidade do píer em receber embarcações para atracação.

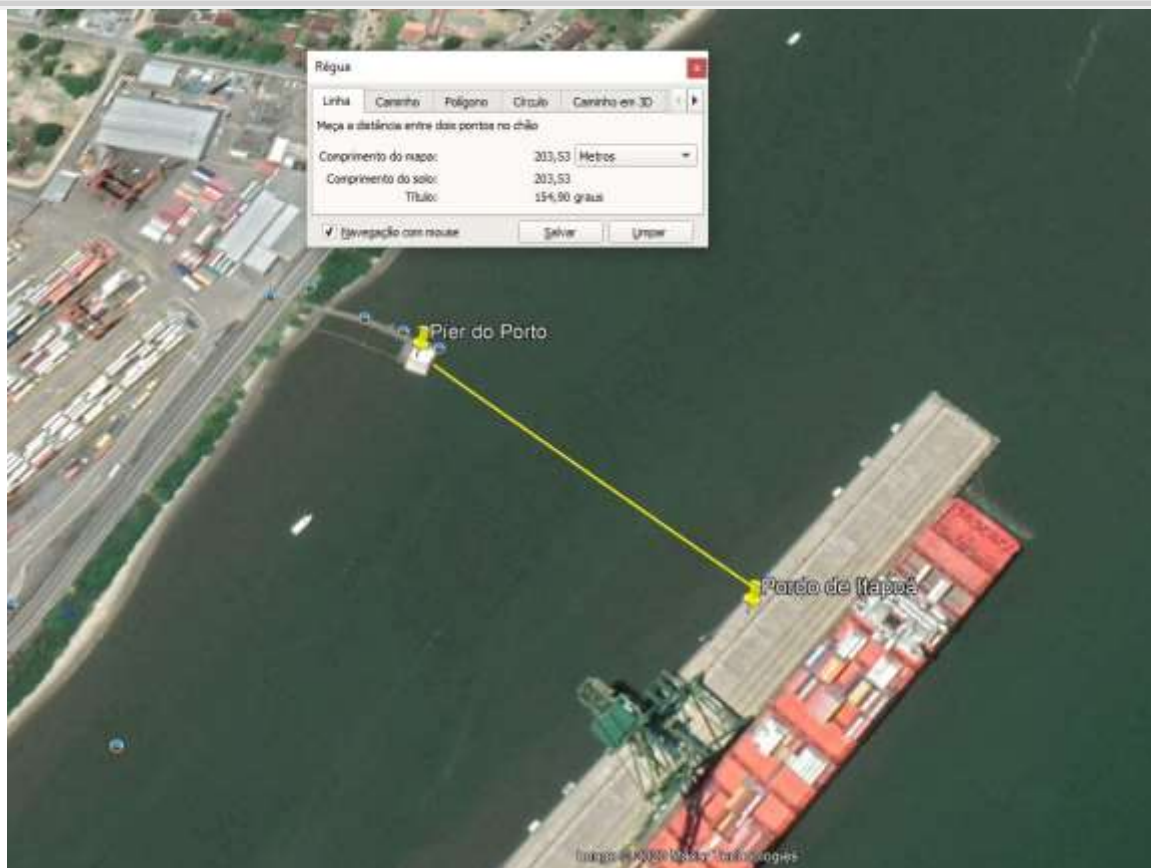
Como píer está localizado a aproximadamente 200 metros do píer do Porto de Itapoá (Figura 4), deveria haver sinalização náutica, ancorada através de estrutura fixa ou flutuante, para traçar a rota de navegação até o píer e evitar a aproximação destas embarcações a menos de 150 metros do píer de atracação do Porto de Itapoá.

Figura 4 - Distância entre o Píer do Porto e o Porto de Itapoá, Google Earth (dezembro/2020).

Portanto, deve haver um sinal lateral de boreste, com o objetivo de que as embarcações deixem o trapiche a boreste, para que não haja conflito com a área portuária.

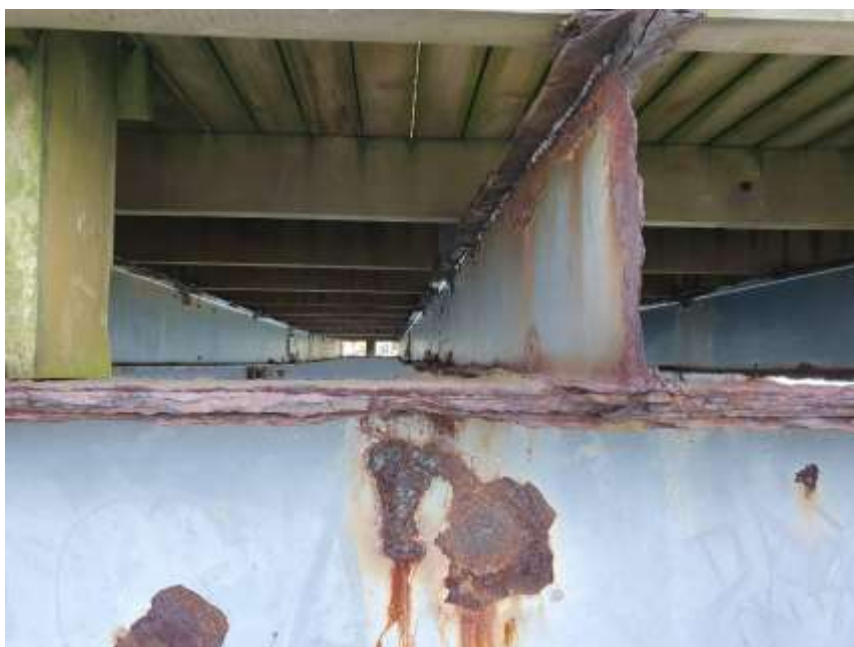
O Pier do Porto, é uma estrutura que foi construída sem os devidos cuidados. Devido a região de localização ser extremamente agressiva, o aço requer tratamento específico para evitar seu desgaste rápido. Infelizmente, pode-se notar que não houve essa preocupação no momento da construção e hoje a estrutura se encontra e uma situação calamitosa, como pode ser visto nas figuras 5, 6 e 7.

No caso do Píer do Porto, a corrosão já está impregnada no material, sem a possibilidade de limpeza, estando em um estado bem avançado. Em visita técnica foi possível notar, diferentes tipos de corrosão atuando na estrutura do píer, corrosão por erosão na alma das vigas I de sustentação; corrosão galvânica, atuando nos pilares de sustentação da estrutura; corrosão por lixiviação atacando internamente as laminas do aço empregado no píer; corrosão por pontos; entre outros.

Analisando a situação, dados os elementos levantados, a estrutura se encontra em estado **calamitoso**, trazendo não só perigo para a atracação de embarcações, como para a circulação de pessoas.

Figura 5 - Condições da estrutura de sustentação do píer.

A permanência de pedestre ou o aumento de fluxo de usuários do píer, pode ocasionar uma ruptura da estrutura. Dessa forma, é recomendado o **fechamento** do píer até que se consiga reestruturar ou refazer um novo.

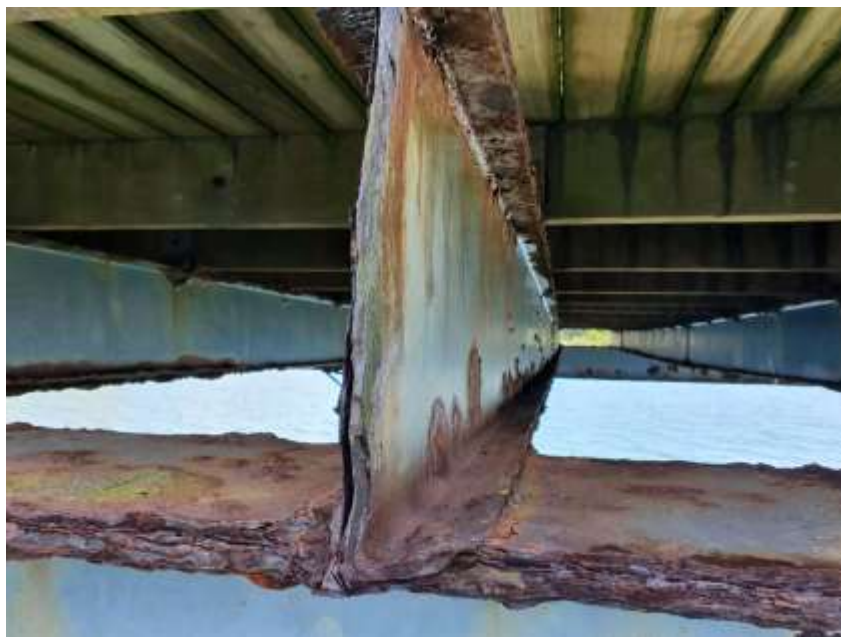
*Figura 6 - Corrosão da estrutura de sustentação do píer.*

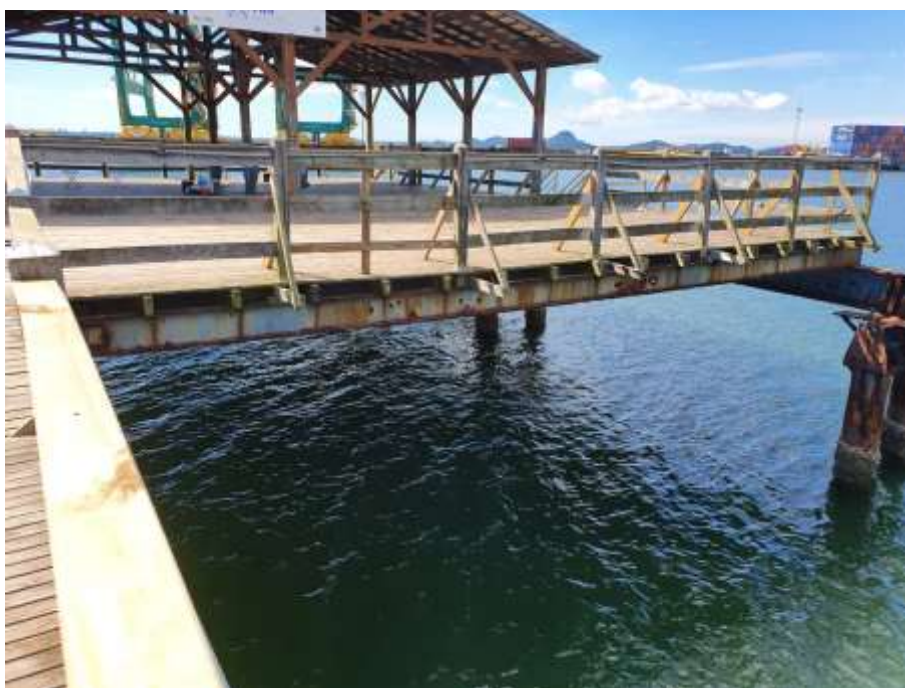
*Figura 7 - Estrutura de sustentação com furos.*
